# Maßnahmenkatalog

Objekt	Sanierung Gymnasium Kirchheim
Bauherr	Zweckverband Staatl. Weiterf. Schulen im Osten des Landkreises München Münchner Straße 6   85551 Kirchheim
Projektsteuerung	Hitzler Ingenieure Ehrenbreitsteiner Straße 28   80993 München
Architekt	Lechner + Martin Insterburger Straße 7   81929 München
Landschaftsarchitekt	B. Weihs Landschaftsarchitektur Mozartstr. 6   82049 Pullach
Tragwerksplanung	TBU Ingenieurbüro GmbH Krenmoosstraße 3   85757 Karlsfeld
Fachplanung HLS	PLANplus GmbH & Co. KG Feldkirchener Str. 12a   85551 Kirchheim
Fachplanung E	Ingenieurbüro Pfeuffer GmbH Levelingstr. 8   81673 München
Brandschutz	Kersken + Kirchner GmbH Pernerkrepppe 11   81925 München
Bauphysik	IBN Bauphysik Consult Theresienstraße 28   85049 Ingolstadt

Stand: 17.07.2013

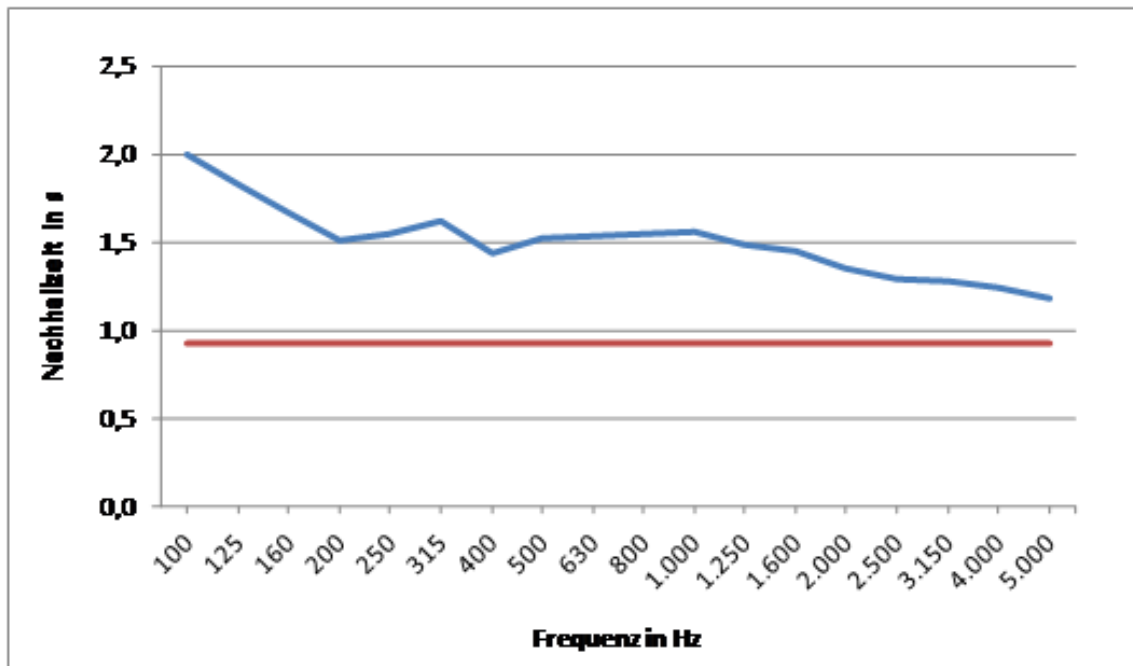
Nachstehend ist die messtechnisch ermittelte Nachhallzeit in dem untersuchten Unterrichtsraum grafisch wiedergegeben (blaue). Ergänzend ist in der Grafik die obere Toleranzgrenze der Soll-Nachhallzeit nach DIN 18041 für den raumakustisch unbesetzten Zustand (rot) dargestellt.

Aus dem Diagramm ist ersichtlich, dass die messtechnisch ermittelte Nachhallzeit die raumakustischen Anforderungen nach DIN 18041 in allen untersuchten Frequenzbereichen überschreitet.

Im Zuge der Sanierung des Gymnasiums wird empfohlen, in den Unterrichtsräumen des Bestandes (ausschließlich Erweiterungsbau) nachhallzeitregulierende Maßnahmen (z. B. Einbau von Akustikdecken) vorzusehen.

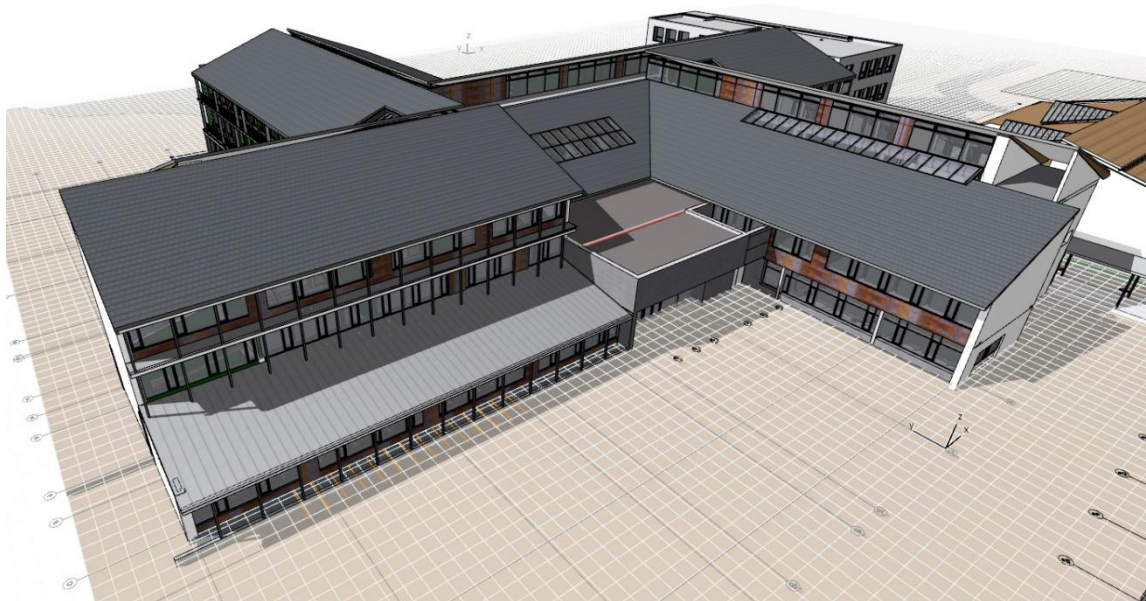
### 11.2.1. Variante 1: Erweiterung um 5 Klassen

- ▶ 5 Klassen á 70m<sup>2</sup>

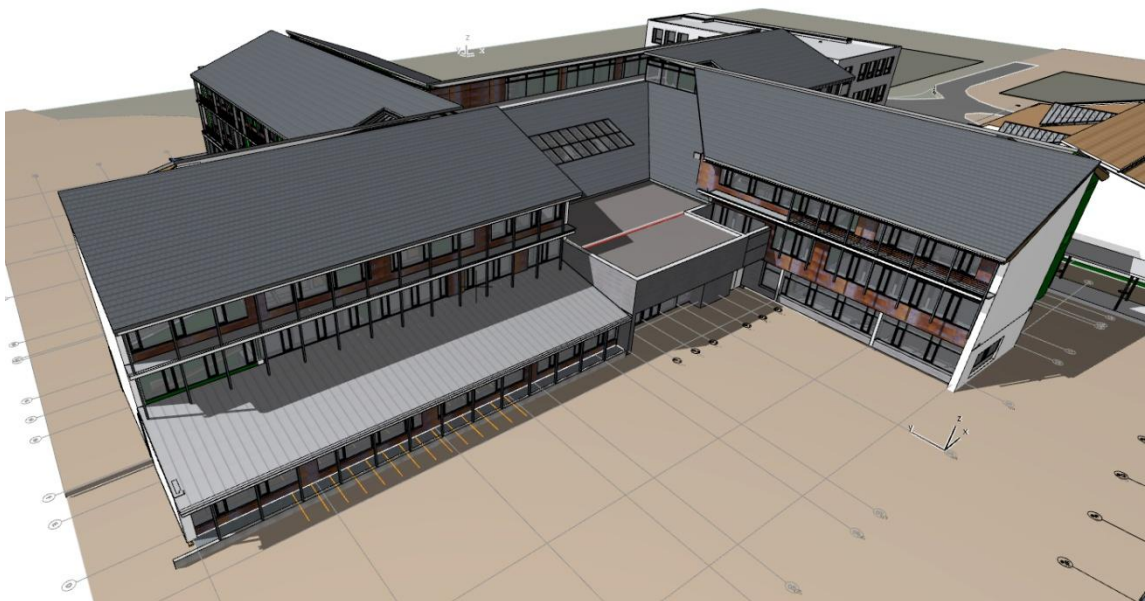
### 11.2.2. Variante 2: Erweiterung um 8 Klassen

- ▶ 5 Klassen á  $70\text{m}^2$
- ▶ 3 Klassen á  $66\text{m}^2$
- ▶ 1 Nebenraum  $50\text{m}^2$

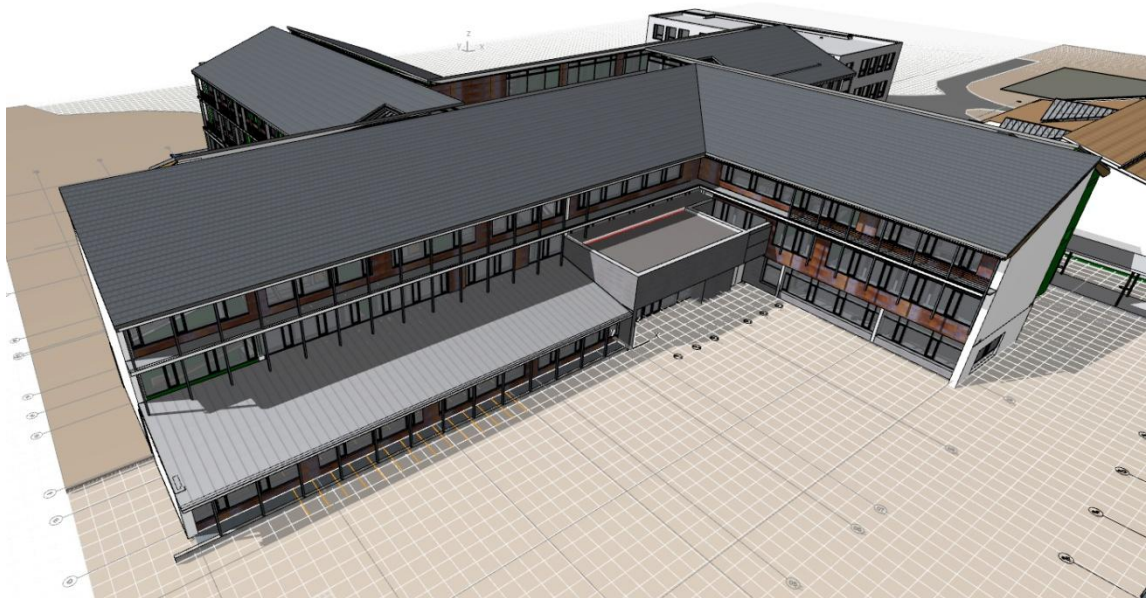
### 11.2.3. Variante 1: Erweiterung um 8 Klassen + Lernlandschaft/Bibliothek

- ▶ 5 Klassen á 70m<sup>2</sup>
- ▶ 3 Klassen á 66m<sup>2</sup>
- ▶ Lernlandschaft, Bibliothek 190m<sup>2</sup>
- ▶ 1 Nebenraum 50m<sup>2</sup>
