## Historische Recherche Altlasten

**Grundstück Flur-Nr. 82  
Flurstraße  
85551 Kirchheim bei München**

1601089-2

München, 06.02.2017

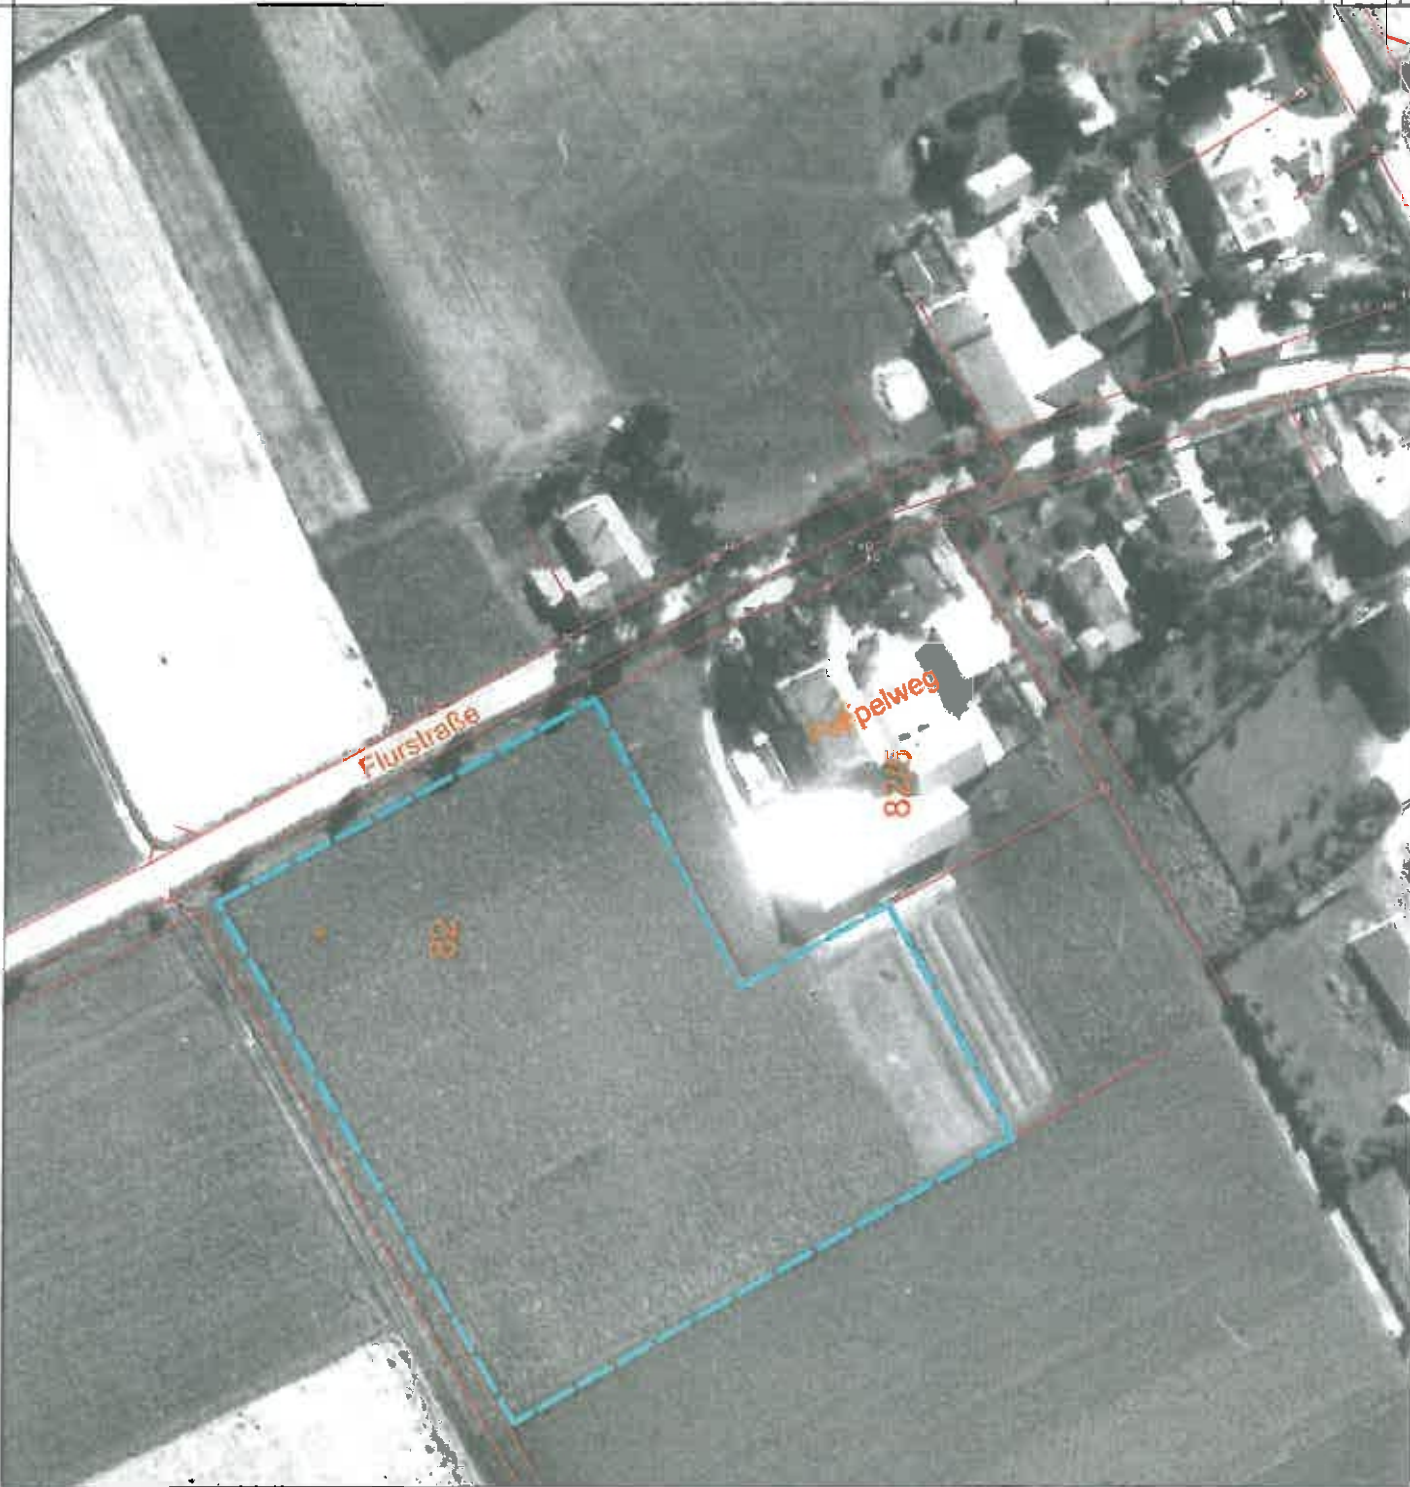
Planinhalt: Luftbild Befliegung vom 24.07.1962  
 (Bildflugnummer 62087/0)

In der topographischen Karte des Jahres **1959** ist die Untersuchungsfläche wie die nähere Umgebung nach wie vor unbebaut. Auf dem Luftbild aus dem Jahr **1962** ist ca. 200 m nordöstlich der Untersuchungsfläche eine kleinere Grube mit Zufahrtsstraße aus östlicher Richtung zu erkennen. Vermutlich stellt diese Grube den Beginn des Kiesabbaus in der Umgebung der Untersuchungsfläche dar. Die zu untersuchende Flurnummer 82 ist nach wie vor landwirtschaftlich genutzt. Die Ausdehnung der Bebauung ist südlich und direkt östlich unverändert (vgl. Anlage 3.2).

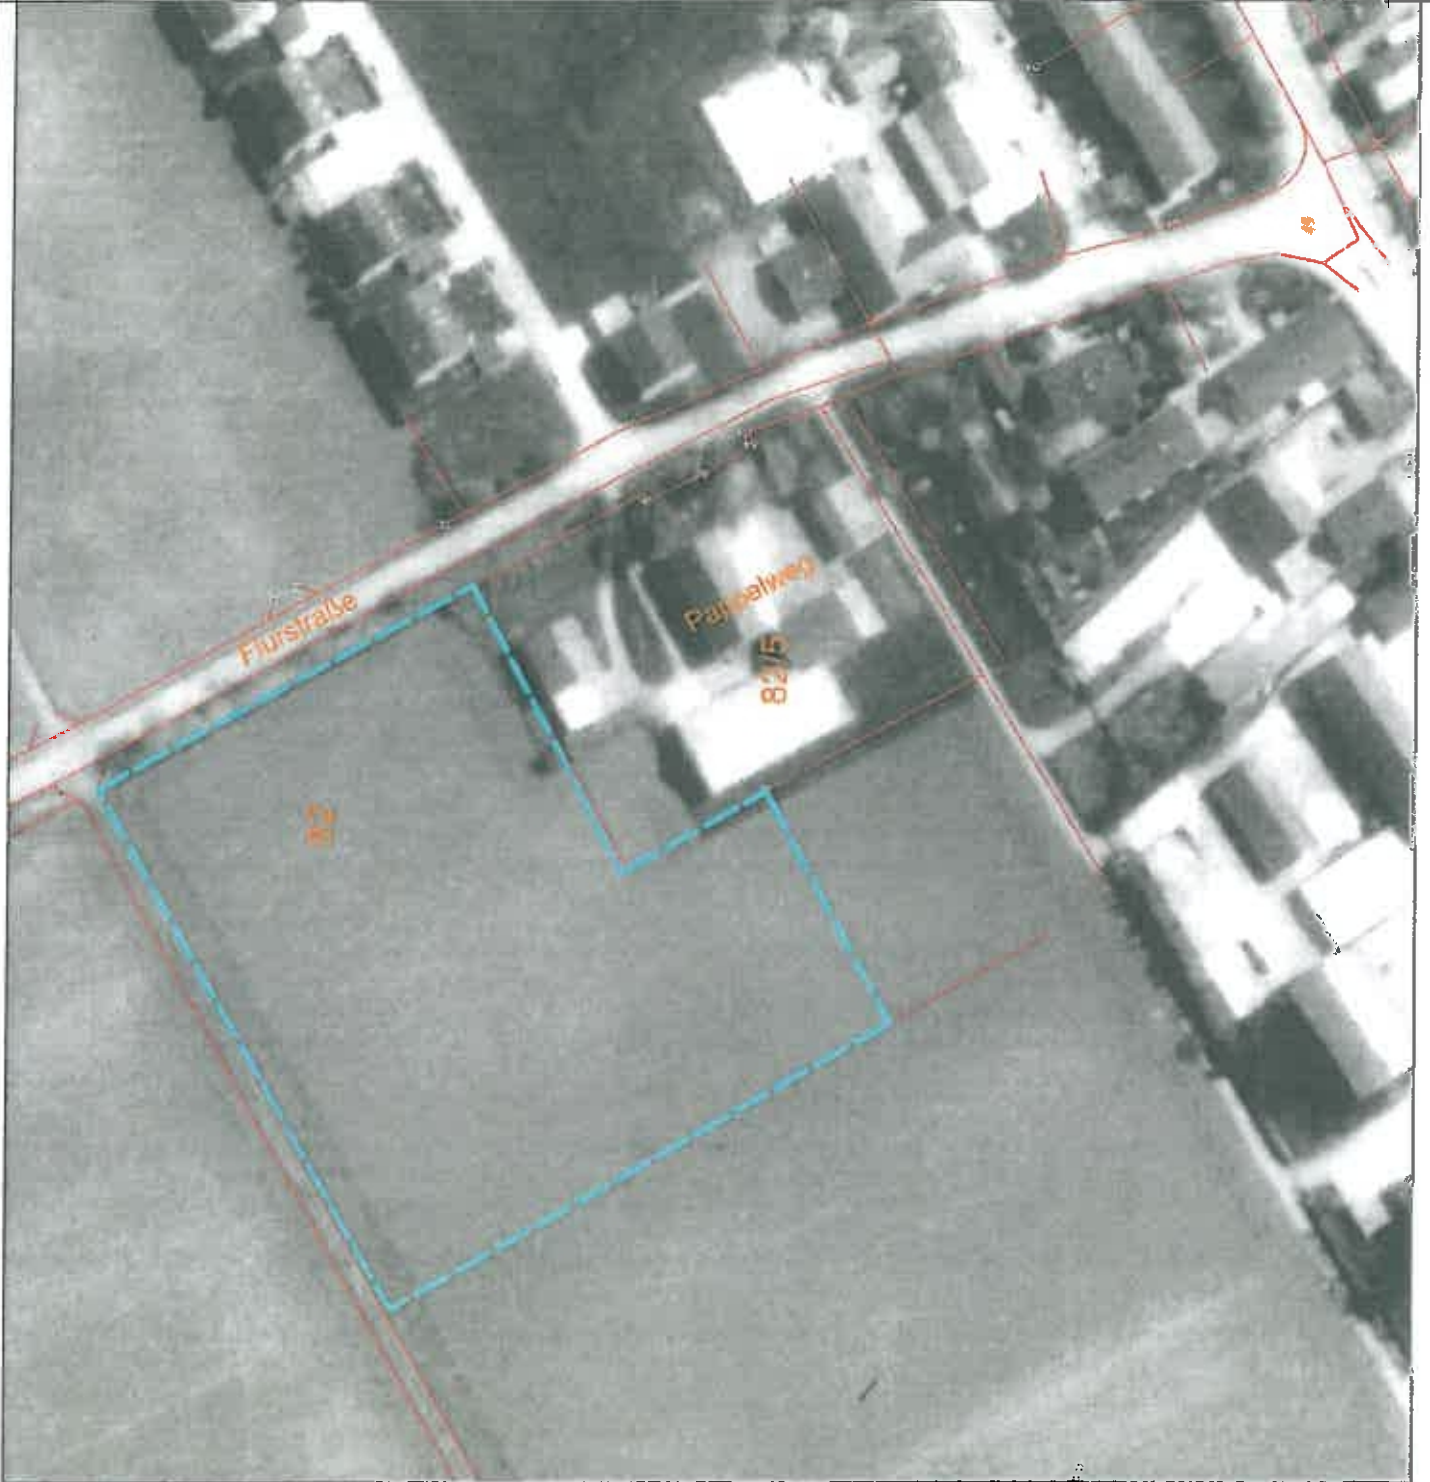
Planinhalt: Luftbild Beilegung vom 13.04.1981  
 (Bildflughnummer 81107/0)

Auf dem Luftbild der Befliegung des Jahres **1981** hat sich in der direkten Umgebung der Untersuchungsfläche sowie auf der Fläche selbst, nichts verändert. Die Fläche wird weiterhin landwirtschaftlich genutzt (vgl. Anlage 3.4).
