**Abschlussbericht zur Historisch-genetischen
Rekonstruktion Kampfmittel (HgR-Km) und zur
historischen Kurzrecherche Kiesabbau
BV CHS Campus
85551 Kirchheim bei München/ Heimstetten**

Auftraggeber: Ammerthal Grundbesitz GmbH & Co. KG
Nördliche Münchner Straße 28
82031 Grünwald

Berichtersteller: Sakosta GmbH
Lochhausener Straße 203
81249 München
Tel.: 089 / 863 000-0
Fax: 089 / 863 000-88

Projektnummer: 22MU00300-1

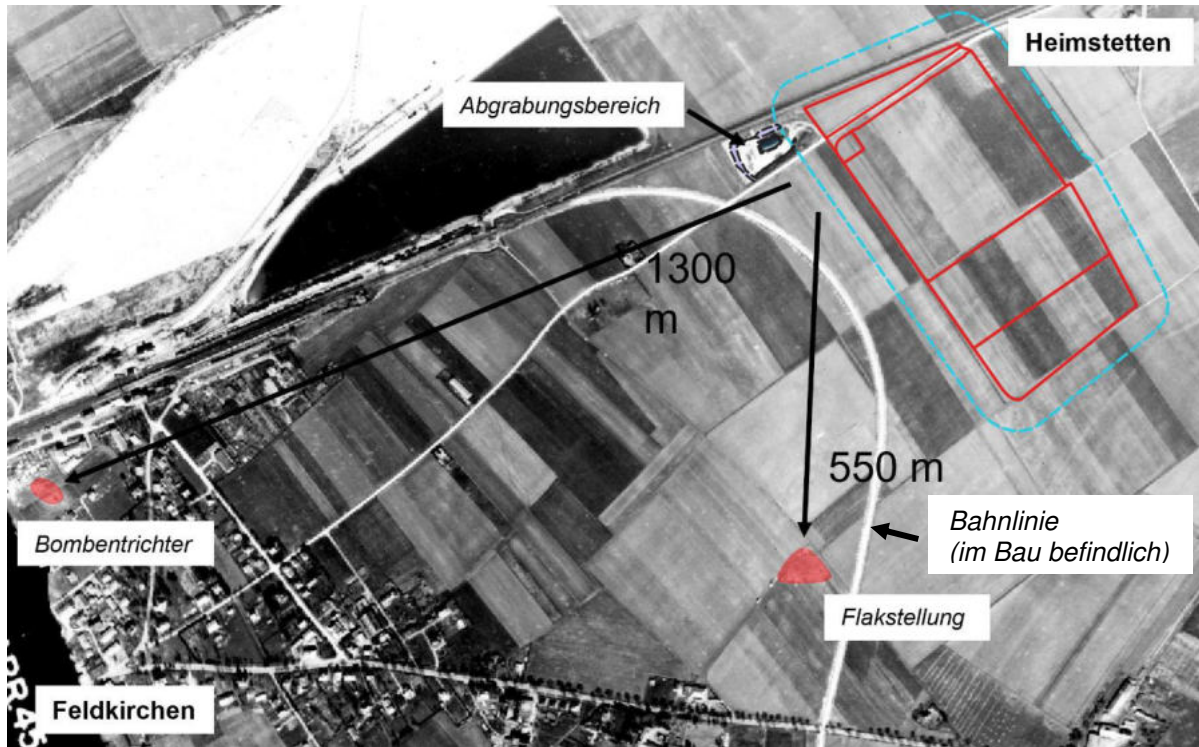
Abbildung 1: Kriegseinflüsse im Umfeld des Untersuchungsgebietes (rote Polygone).

Demgegenüber sind in der Nachbargemeinde Feldkirchen, d.h. ca. 1,5 km westlich vom Auswertebereich mehrere Bombentrichter zu erkennen.

Die in der Nachbargemeinde Feldkirchen im vorherigen Bild erkennbaren Bombentrichter sind noch gut zu erkennen. Darüber hinaus ist auf diesem Luftbild vermutlich eine im Bau befindliche neue Bahnlinie zu erkennen, die ca. 120 m entfernt von der westlichen Grenze des Auswertebereiches Nord-Süd verläuft. Aufgrund der Form und Lage wird ein Straßenneubau ausgeschlossen. Entlang dieser geplanten Bahnlinie sind in südlicher Richtung zwei Flakstellungen in ca. 600 m bzw. ca. 1.200 m Entfernung erkennbar (siehe nachfolgende Abbildung).

Die nachfolgende Abbildung zeigt eine Übersicht mit relevanten Kriegseinflüssen im Umfeld des Auswertgebietes:

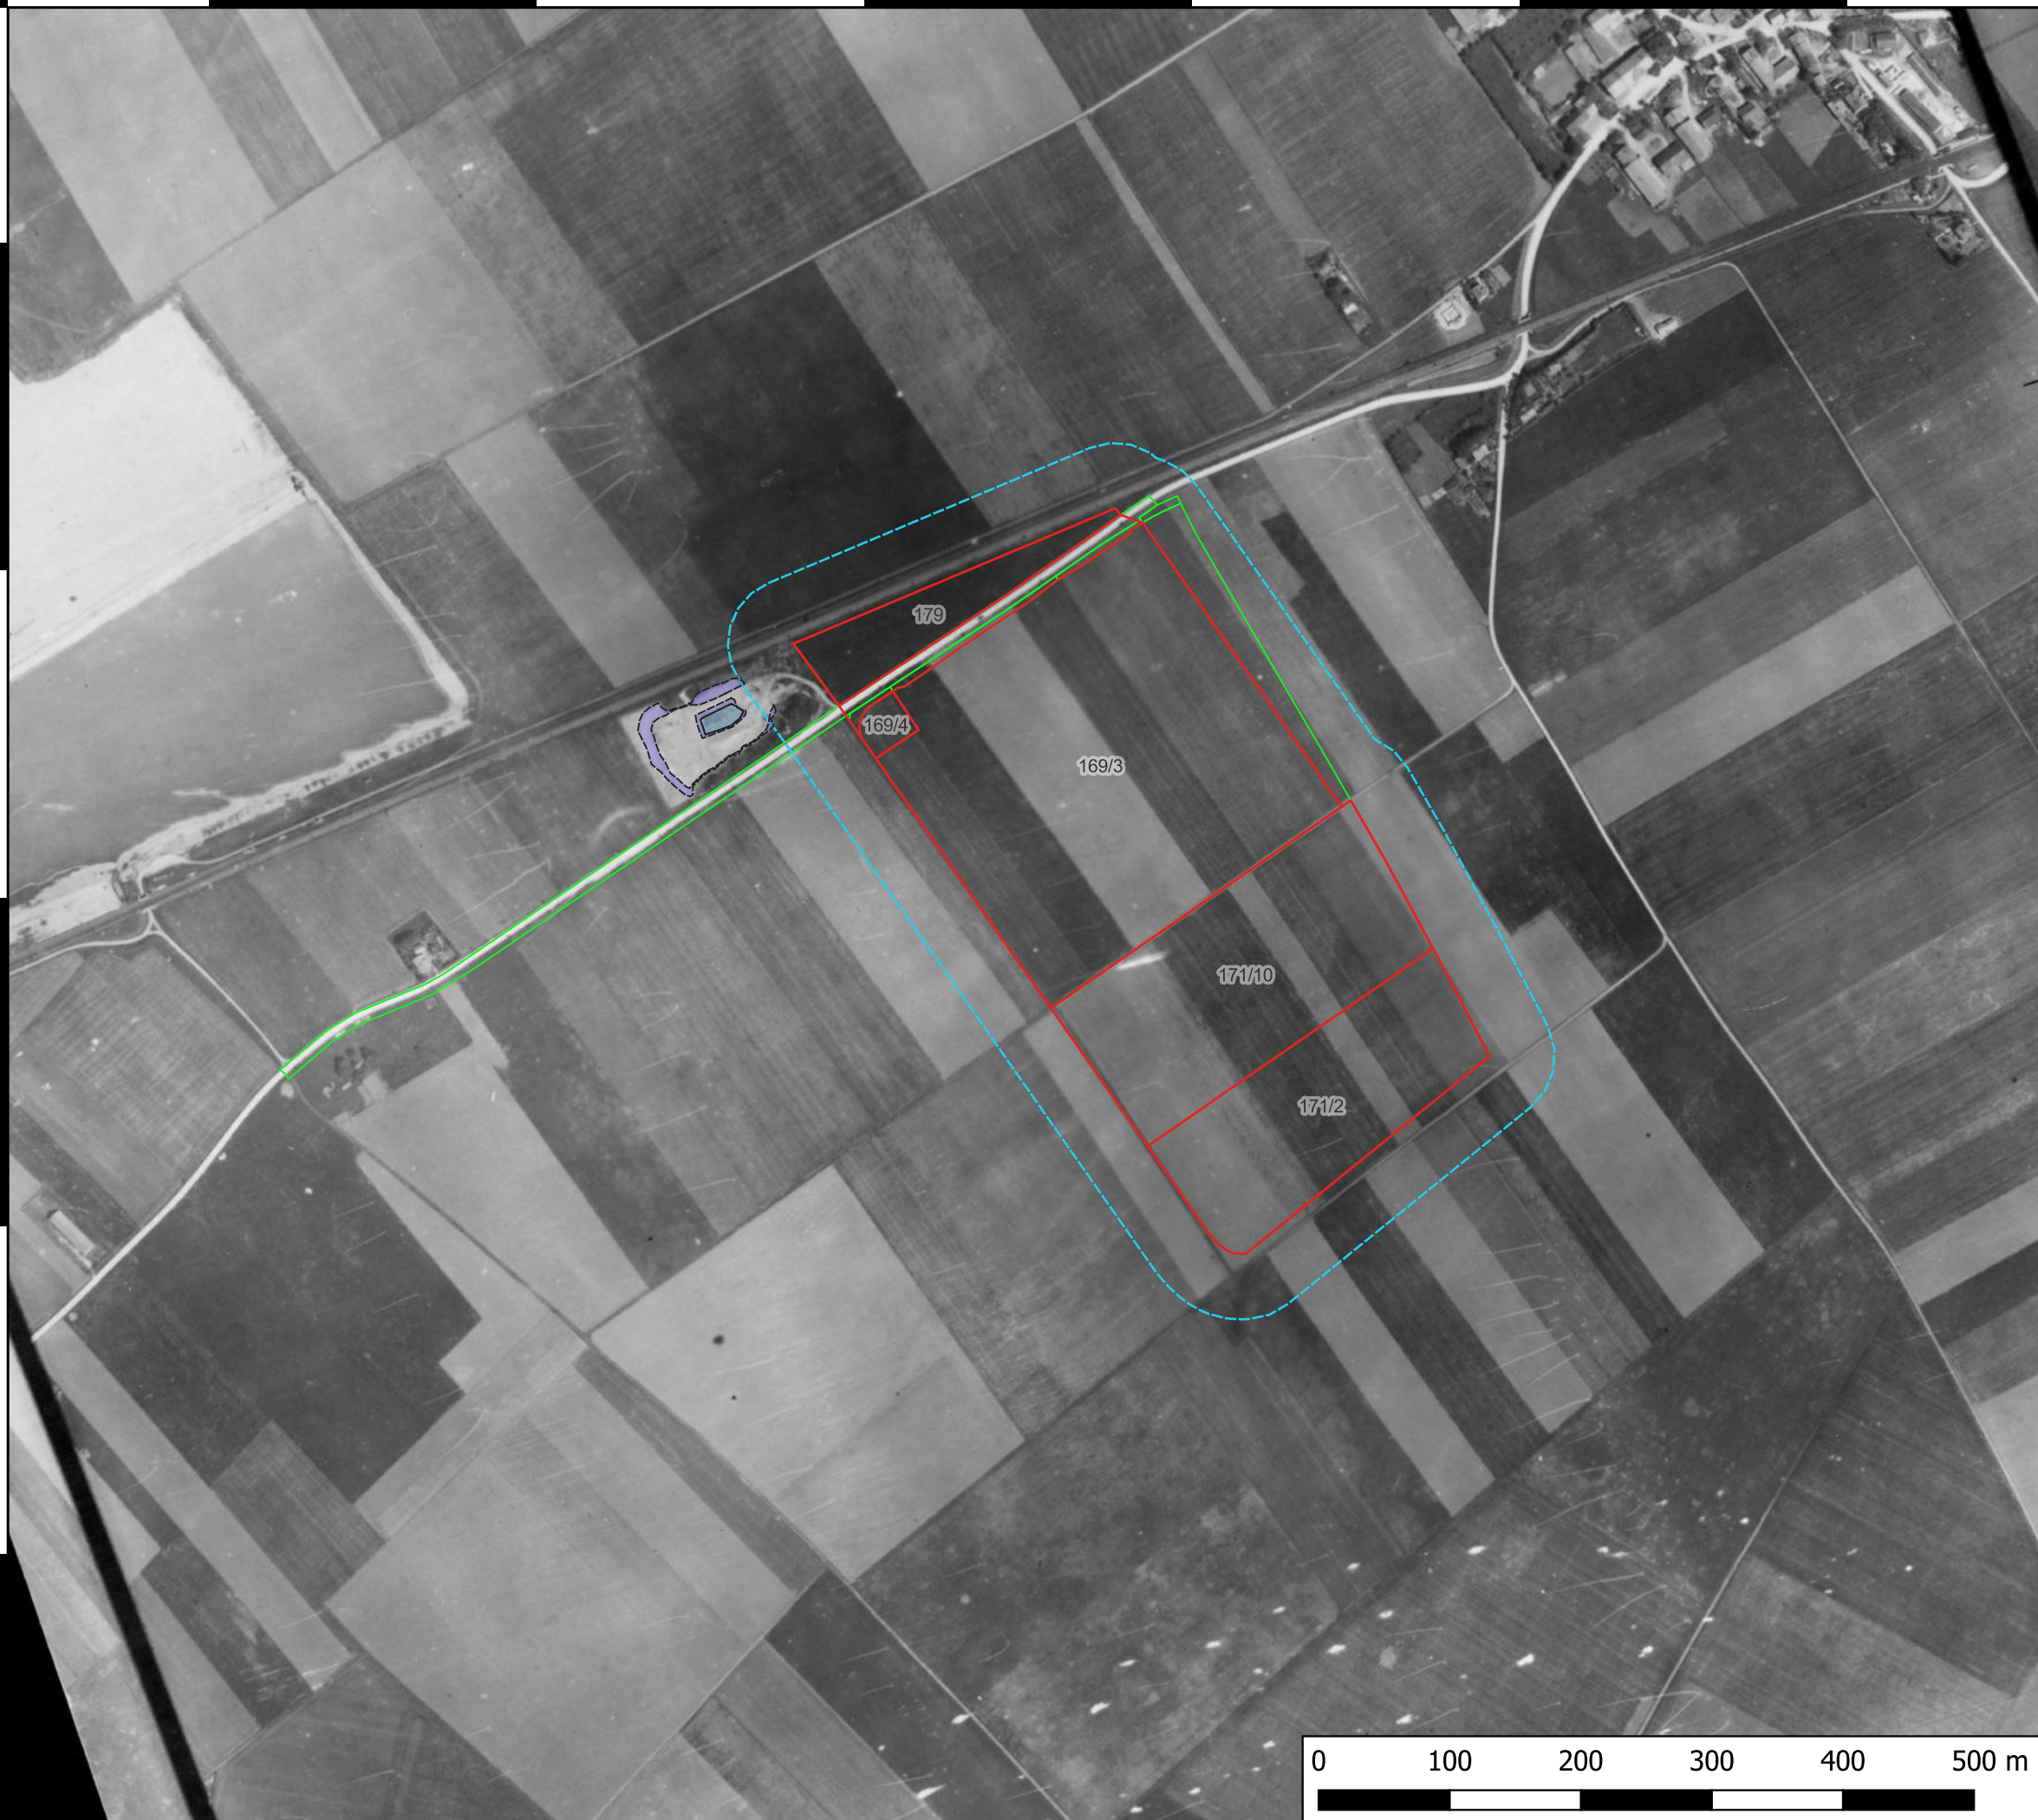
Das älteste Luftbild, welches ausgewertet wurde, stammt vom 30.05.1944 und zeigt das gesamte Untersuchungsgebiet in einer relativ guten Auflösung.

Die Flächen im Auswertebereich werden landwirtschaftlich genutzt und zeigen keine Bebauung. Die Feldkirchener Straße durchzieht das Auswertebereich im oberen Drittel von Südwest nach Nordost. Oberhalb der Feldkirchener Straße westlich an das Flurstück Nr. 179 angrenzend befindet sich eine Kiesgrube. Im Zentrum der Kiesgrube sind tiefere Abgrabungsbereiche vermutlich mit Grundwasseranschnitt erkennbar. Der Kiesabbau ist Richtung Südwest orientiert; die Einfahrt zur Kiesgrube erfolgt über den nordöstlichen Grundstücksbereich.

Kampfmittel- oder altlastenverdächtige Auffälligkeiten wurden im Auswertebereich im vorliegenden Bildflug nicht ausgemacht.

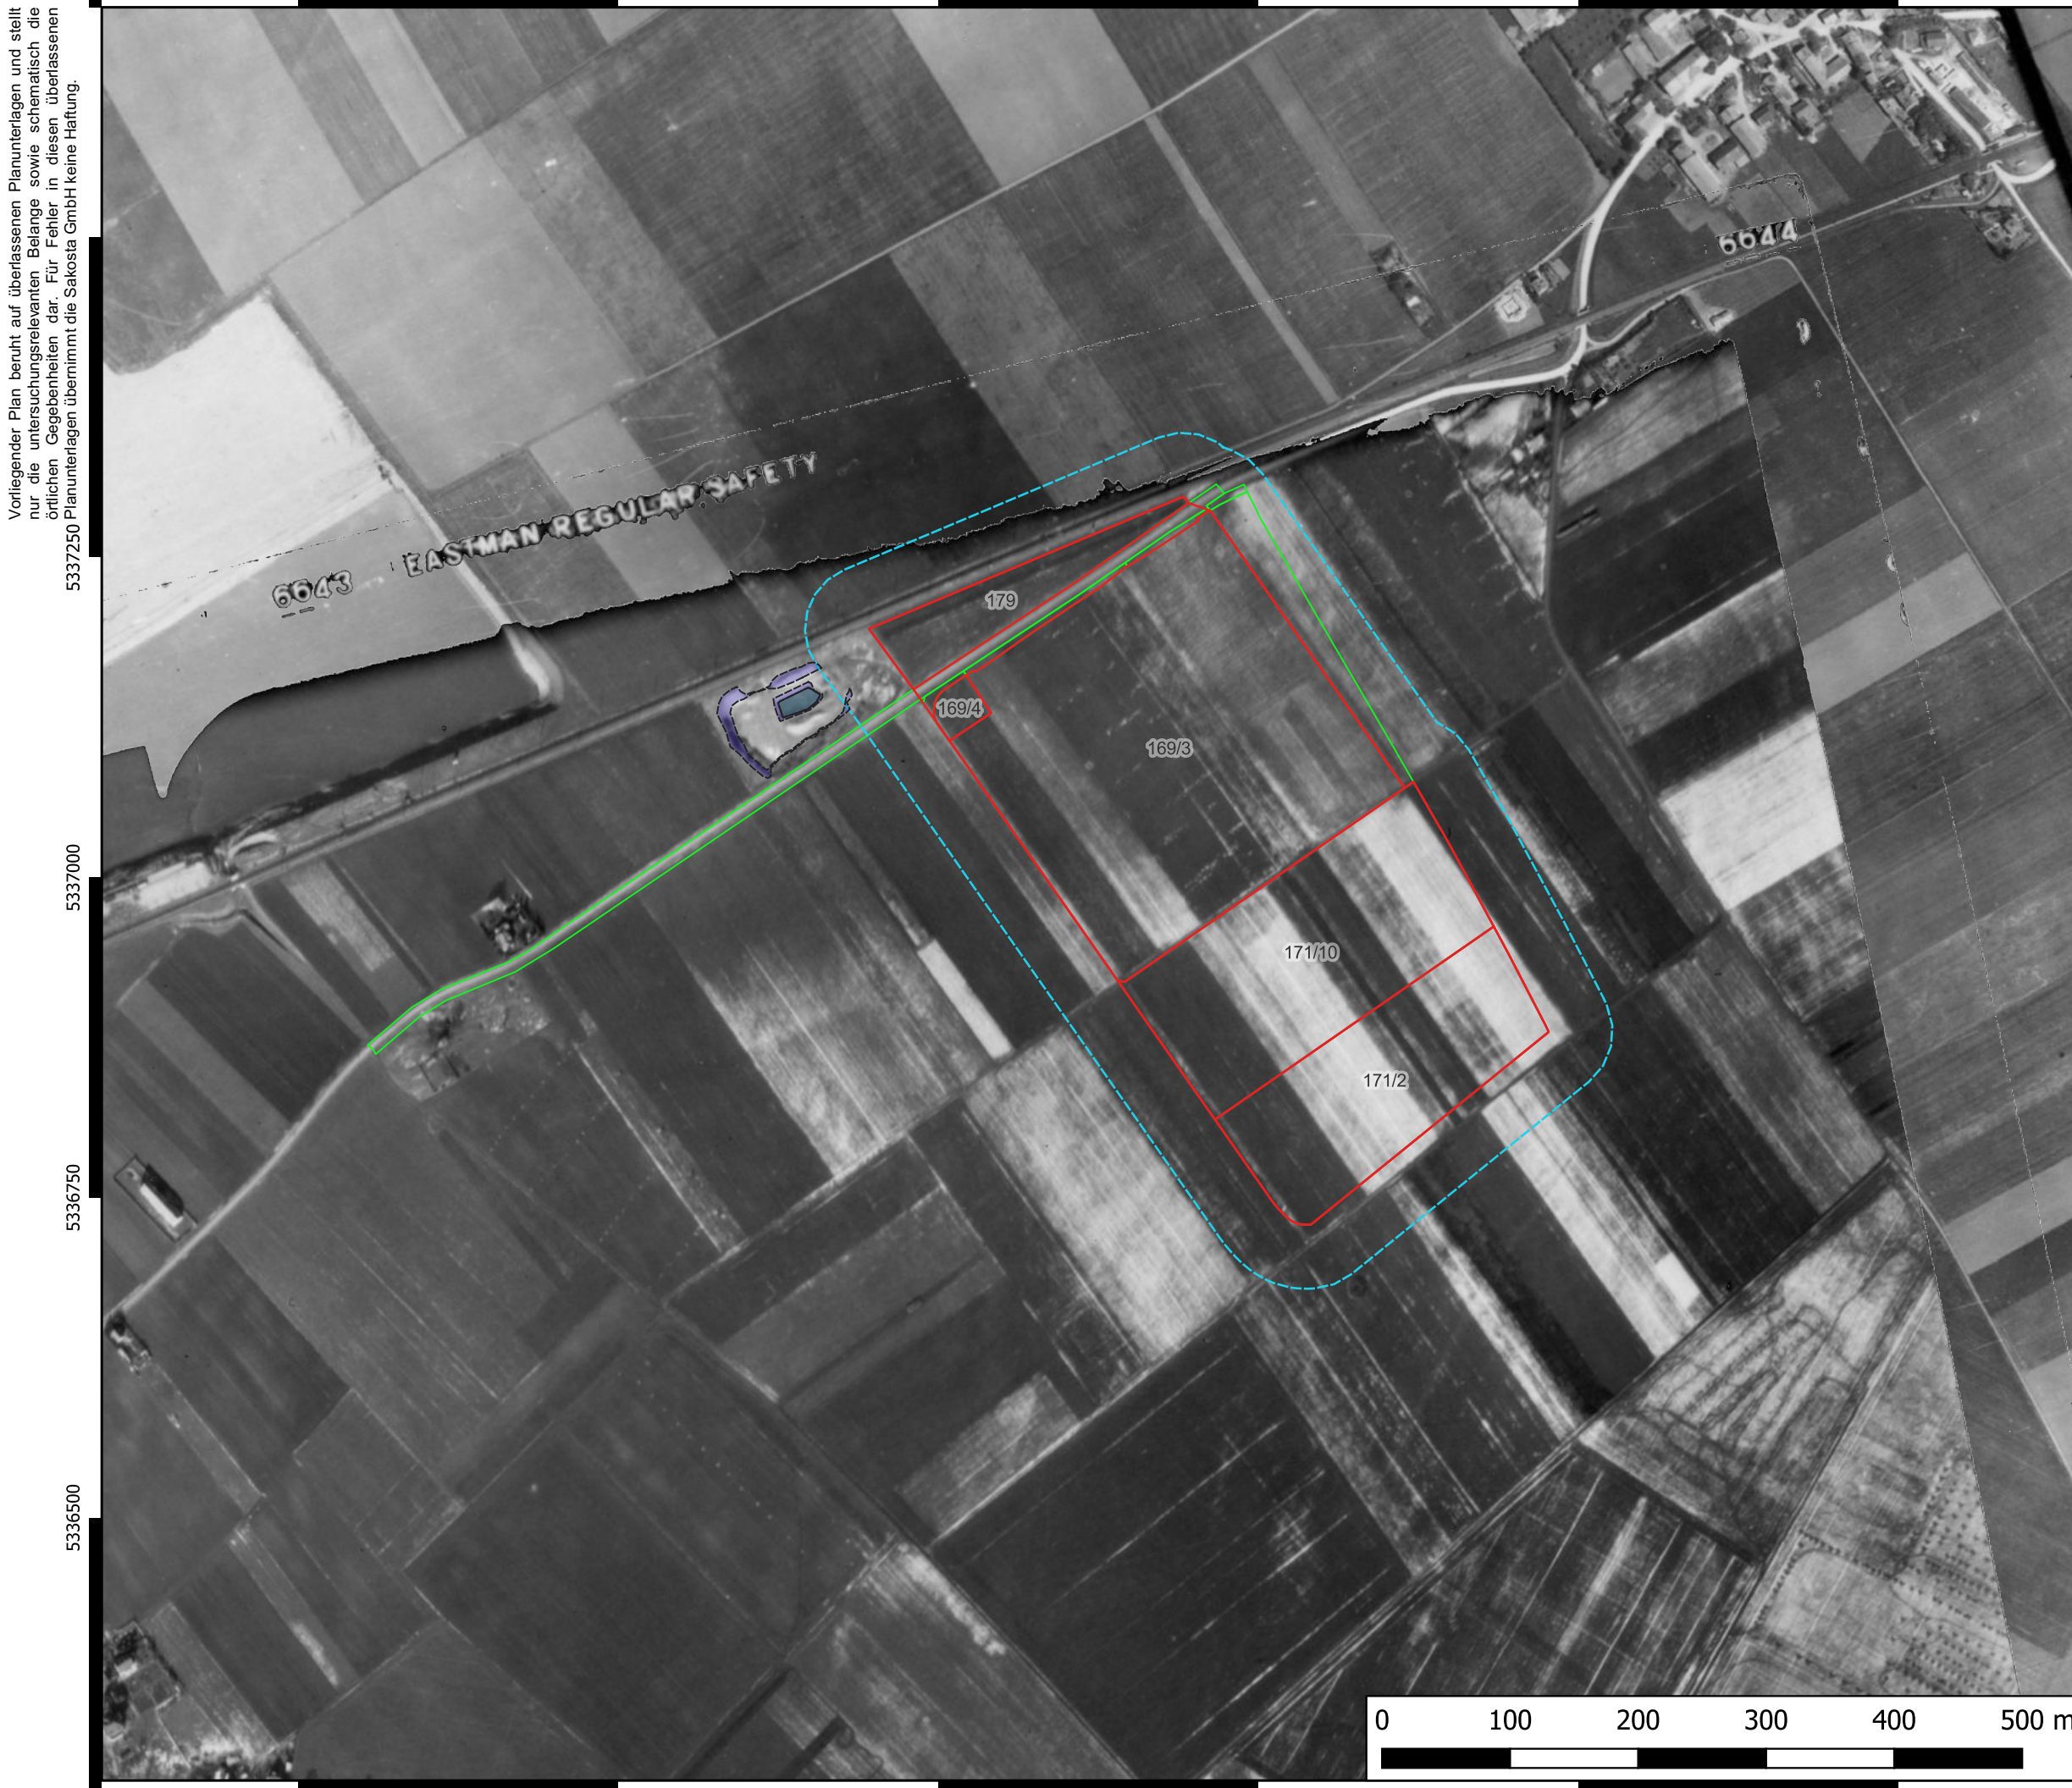
Das Luftbild vom 19.11.1944 zeigt keine Änderungen im Vergleich zum Luftbild vom 30.05.1944. Weiterhin sind im Auswertebereich keine kampfmittel- oder altlastenverdächtigen Auffälligkeiten zu sehen.

Die Kiesgrube im westlich angrenzenden Grundstück zeigt unveränderte Ausmaße den Abbau betreffend. Im zentralen Bereich ist eine tiefere Abgrabung mit deutlichen Grundwasserzutritt erkennbar.

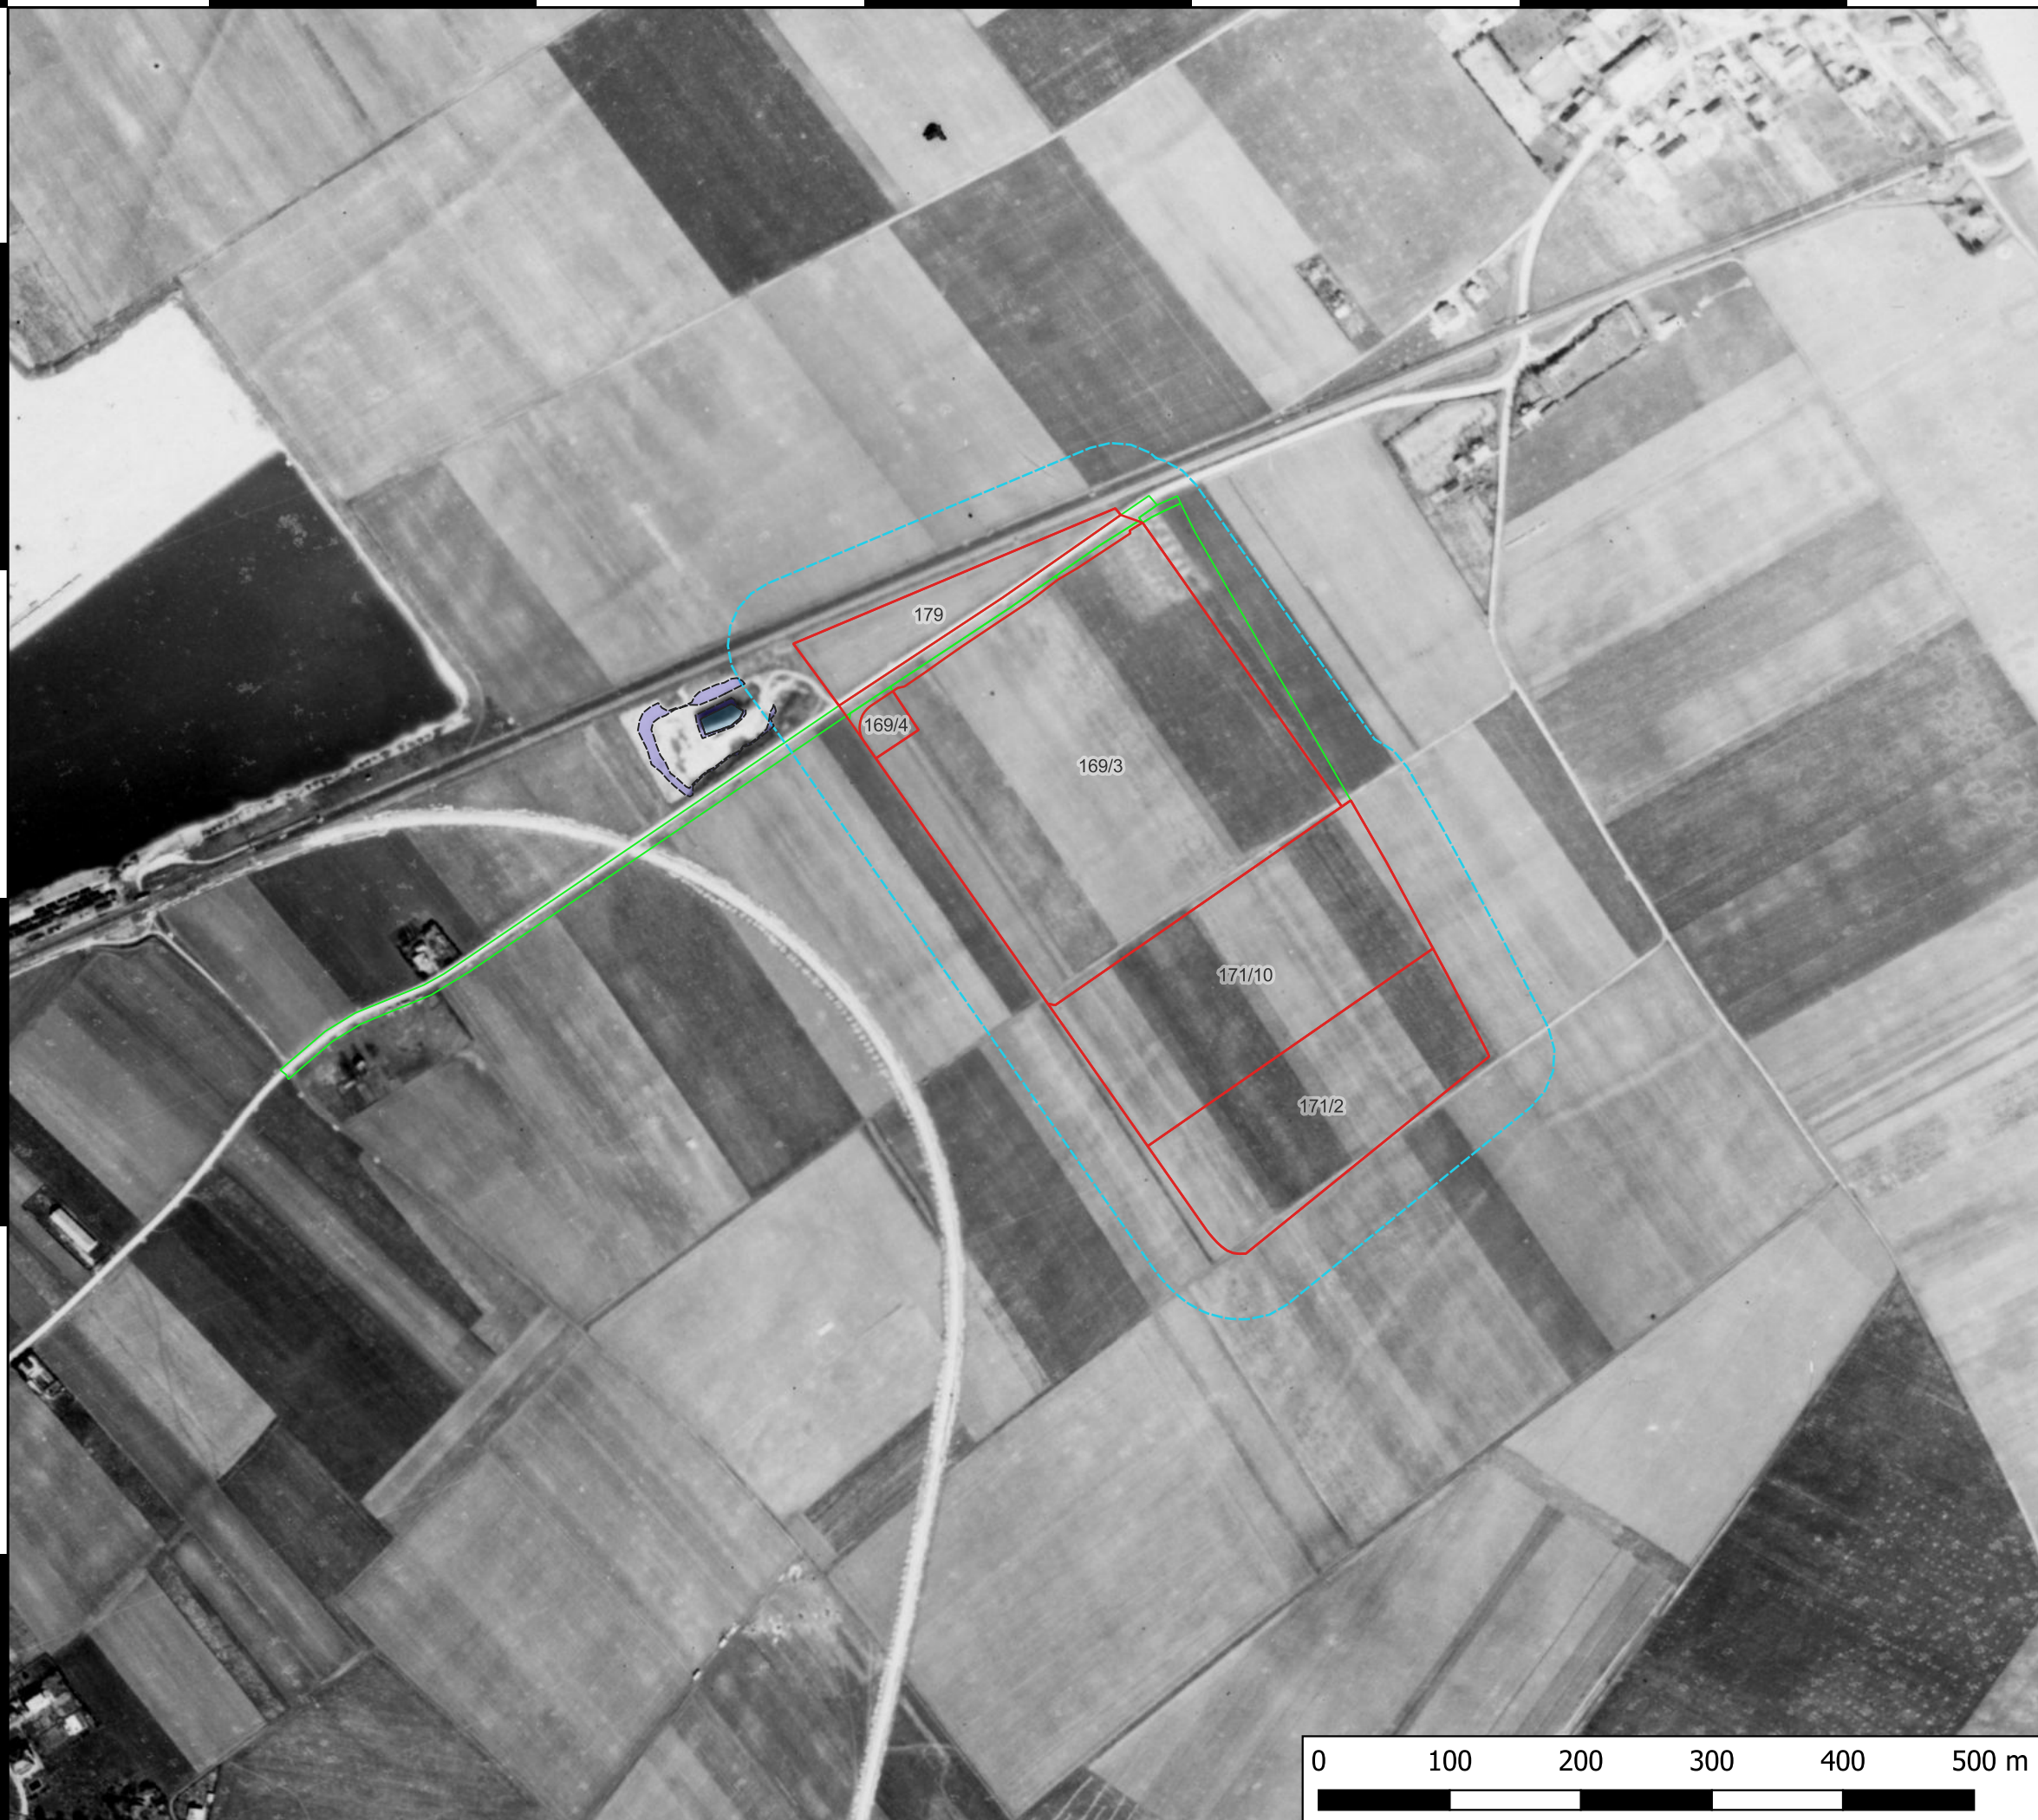
Das Luftbild vom 09.04.1945 zeigt keine Änderungen im Vergleich zum Luftbild vom 19.11.1944. Weiterhin sind im Auswertebereich keine kampfmittel- oder altlastenverdächtigen Auffälligkeiten zu sehen.

Die Kiesgrube im westlich angrenzenden Grundstück zeigt unveränderte Ausmaße den Abbau betreffend. Die tiefere Abgrabung mit Grundwasserzutritt im zentralen Bereich ist wieder erkennbar.
