BESONNUNGSSTUDIE GESCHOSSWOHNUNGSBAU WR 15 UND GEMEINBEDARFSFLÄCHE 6

BEBAUUNGSPLAN NR. 100
„KIRCHHEIM 2030“

ARBEITSSTAND 27.08.2018

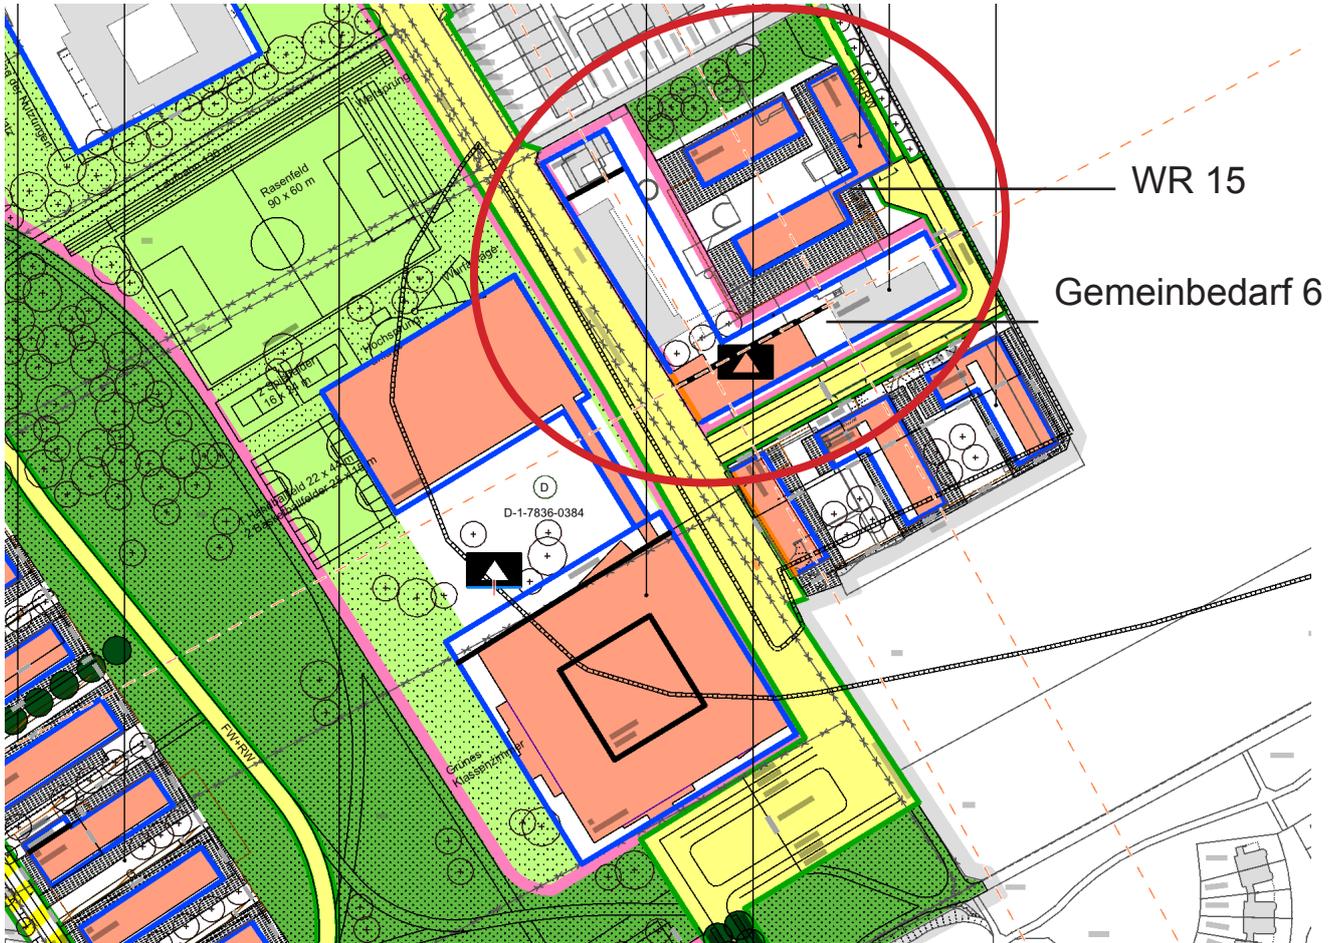
Abb.: Ausschnitt Planzeichnung Bebauungsplan Nr. 100 „Kirchheim 2030“ - Entwurf vom 08.05.2018

Die Besonnungsstudie betrachtet die Bebauung innerhalb der Gemeinbedarfsfläche 6 und dem daran angrenzenden Bereich des WR 15, in dem Geschosswohnungsbau entstehen soll (siehe Abbildung).

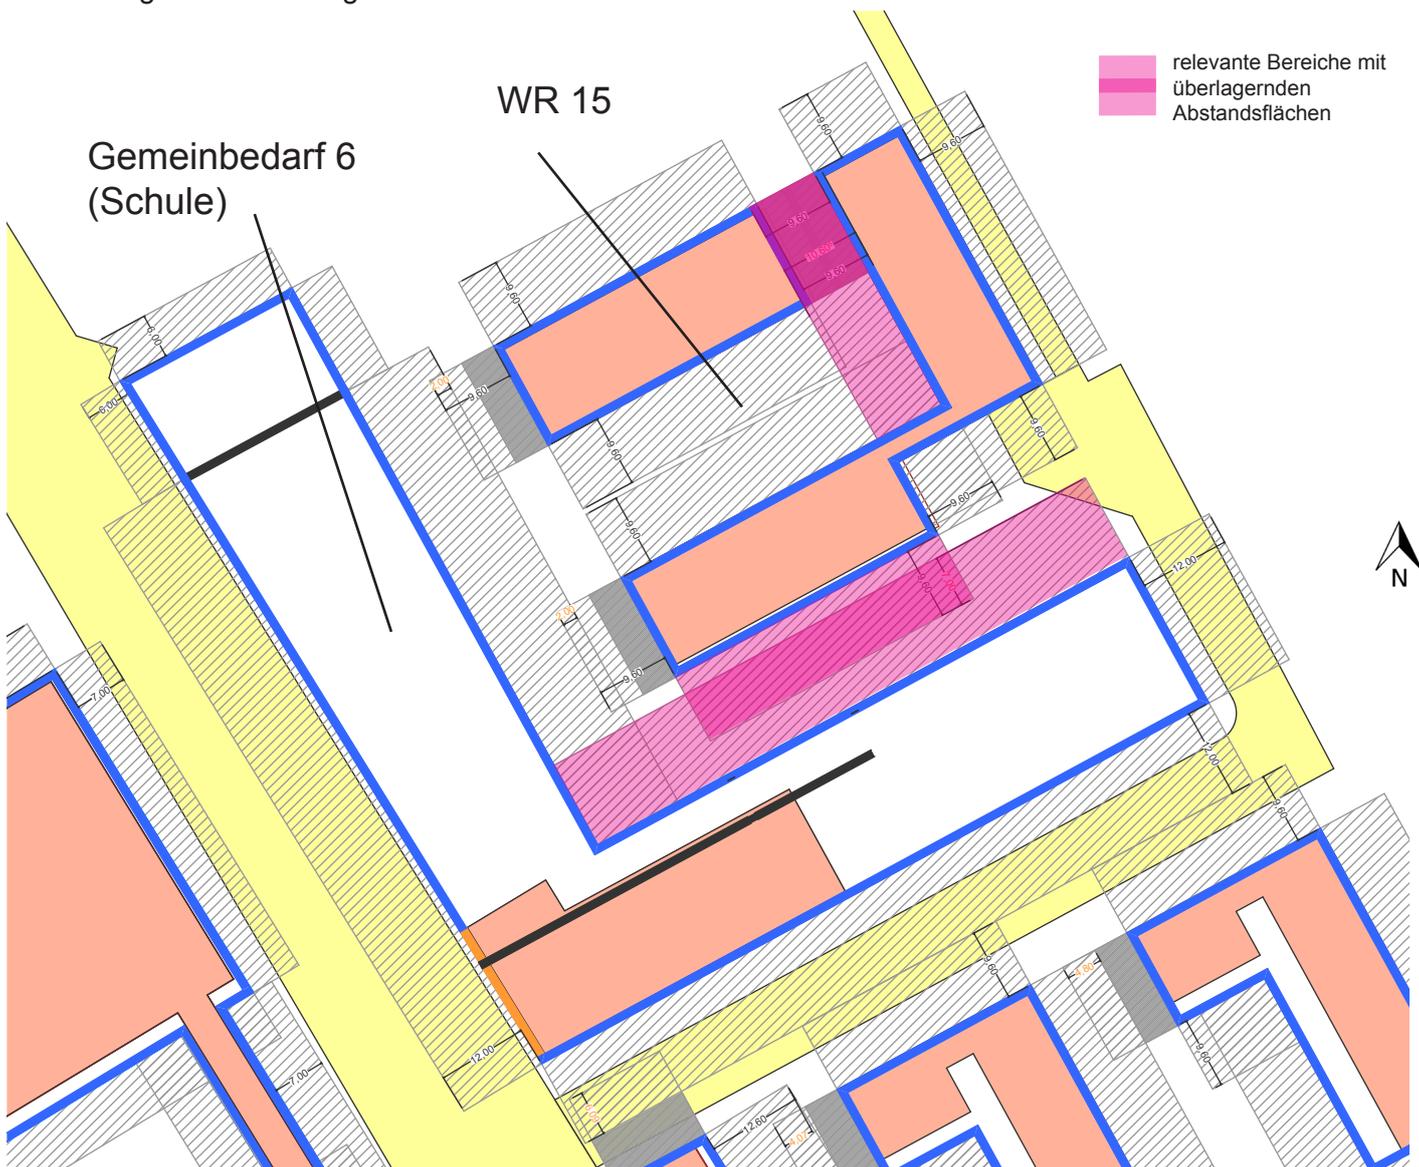
Abb.: Abstandsflächenplan WR 15 - M 1:1000

Die Untersuchung bezieht sich dabei auf jene Gebäudeaußenwände vor denen die hilfswise herangezogenen Abstandsflächen gem. Art. 6 BayBO nicht eingehalten sind und dient deren Abwägung.

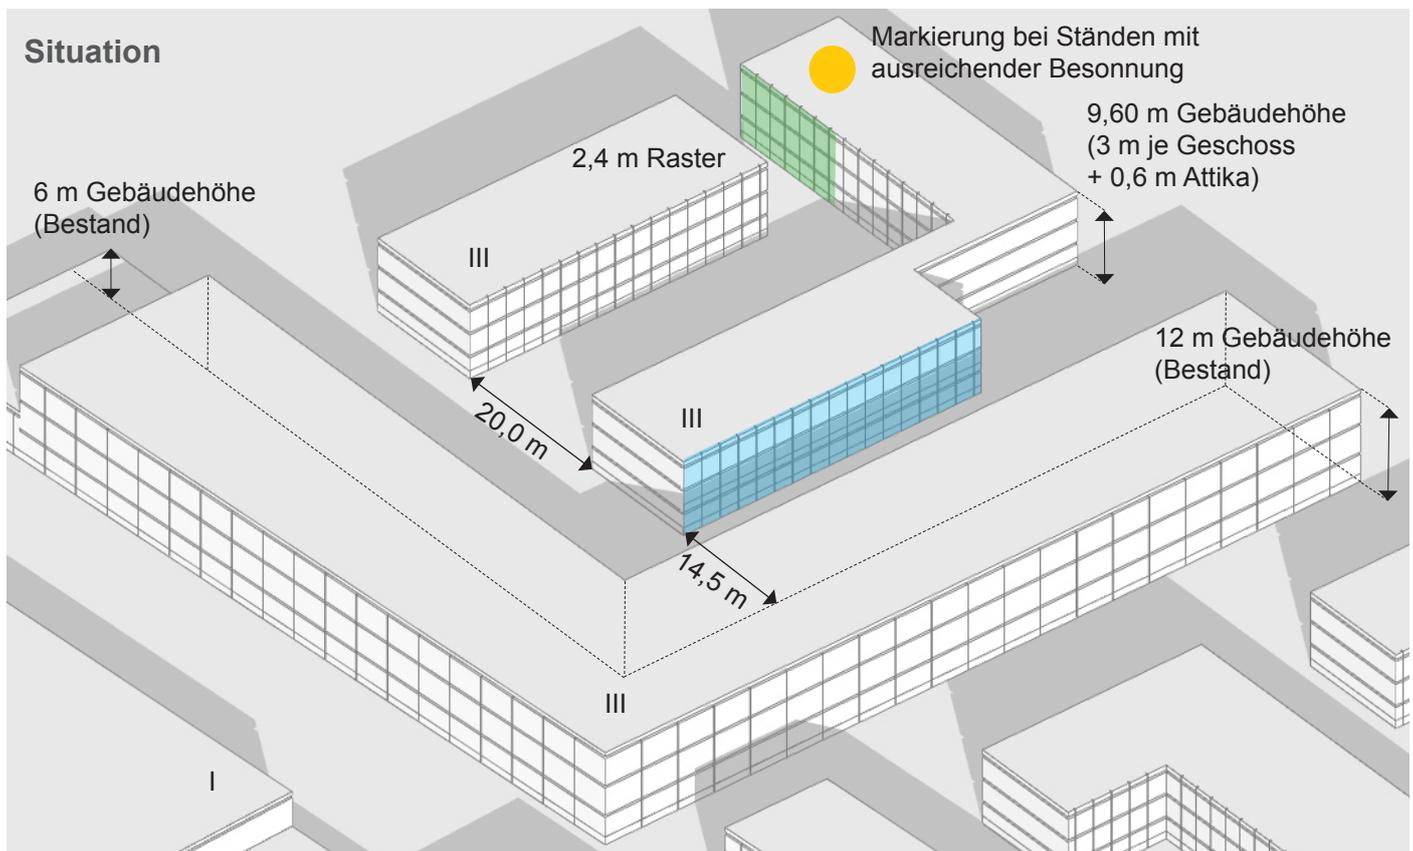
Abb.: Ausgangssituation in der Planzeichnung mit Markierung der Betrachtungsrelevanten Bereiche und Parameter

Der Schattenwurf der geplanten Bebauung wurde für den 17. Januar (9 Uhr - 17 Uhr) sowie für den 22. September (8 Uhr - 18 Uhr) in stündlichen bzw. halbstündlichen Abständen mit einem 3D-Modell simuliert. Das Fortschreiten der Verschattung der Gebäudefassaden im Tagesverlauf wird in einer Perspektive in Blickrichtung Norden dargestellt. Hilfsweise wurden die Fassaden mit einem exemplarischen Raster von 2,40 m für den Wohnungsbau bzw. 4,80 m für die Gemeinbedarfseinrichtungen unterteilt, um einzelne (Wohn-)Räume besser ablesen zu können. Ebenso wurde zur Verdeutlichung des 45°-Lichteinfallswinkels eine Brüstungshöhe von 1,0 m im Erdgeschoss sowie an beurteilungsrelevanten Fassaden im 1. Obergeschoss eingetragen.

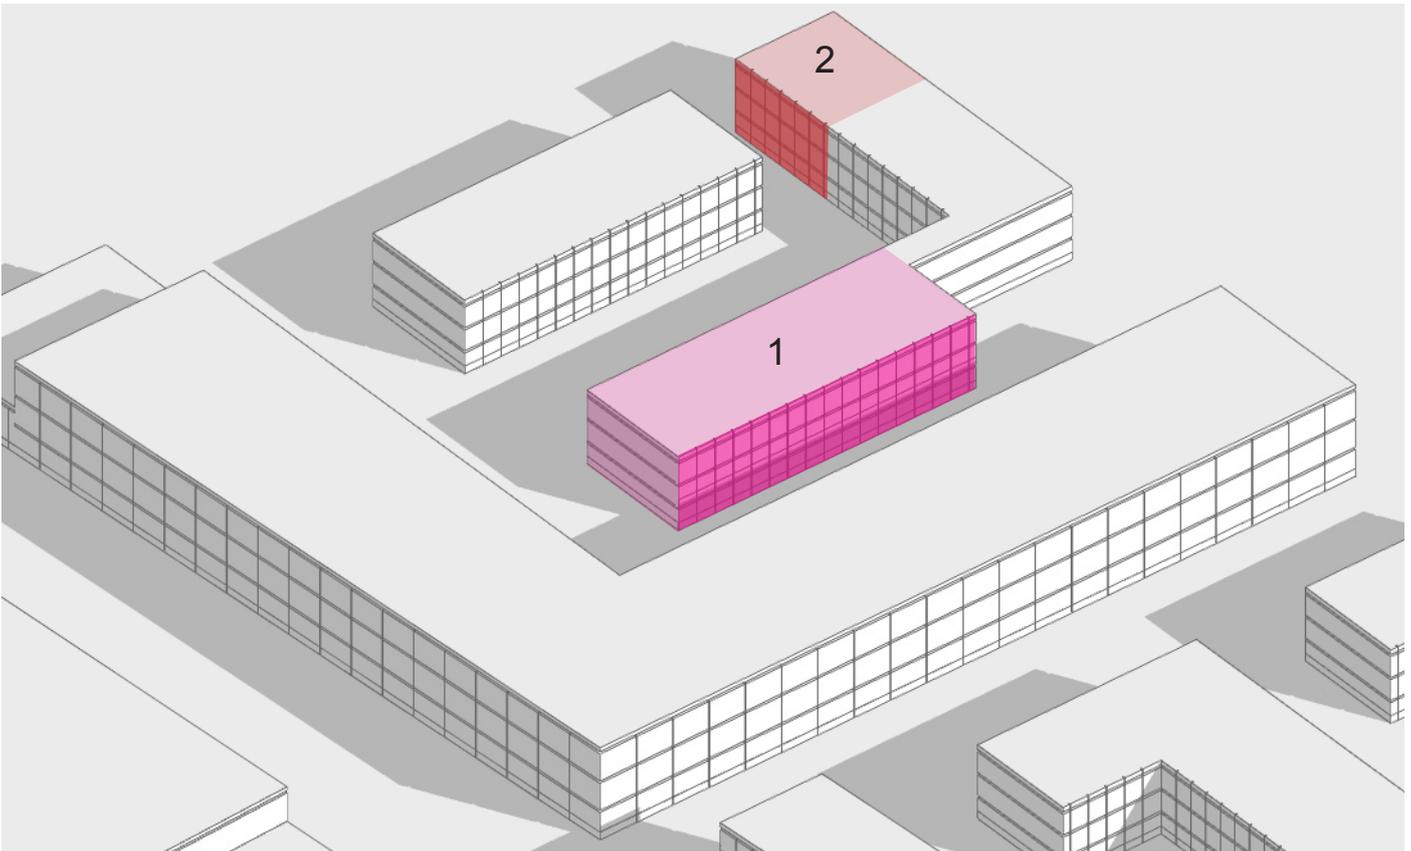
- Die betroffene Gebäudeaußenwand des Gebäude (1) im WR 13 (nach Süden orientierte Außenwand des südlichen Gebäudeteils) erfährt zum Stichtag **22. September** eine **ausreichende Besonnung**.
- Am **17. Januar** ist dies **nicht** in allen Fassadenbereichen **gegeben** – das Erdgeschoss ist gänzlich und das 1. Obergeschoss teilweise durch das gemäß Bebauungsplanentwurf zulässige Gebäude in der Fläche für Gemeinbedarf 7 Schule verschattet.

Abb.: nicht ausreichend Besonnte Fassaden

- Für das hintere Gebäude (2) ist zum Stichtag im Januar eine ausreichende Besonnung des relevanten Fassadenabschnittes **gewährleistet** (nach Westen orientierter Teilabschnitt mit roter Markierung).
- Am 22. September ist dies **nicht gegeben** – der Fassadenabschnitt erfährt nur über eine Dauer von 2,5 h eine ausreichende Besonnung, nachach kommt es durch das gemäß Bebauungsplanentwurf zulässige benachbarte, Abstandsflächen unterschreitende Wohngebäude zu einer teilweisen Verschattung.

Zusammenfassend ist als Ergebnis der Untersuchungen der Besonnungs- und Verschattungssituationen gemäß DIN 5034 festzuhalten, dass nicht an beiden Stichtagen die Anforderungen für eine ausreichende Besonnung der Wohnräume, insbesondere für Wohnungen im Erdgeschoss, eingehalten werden.

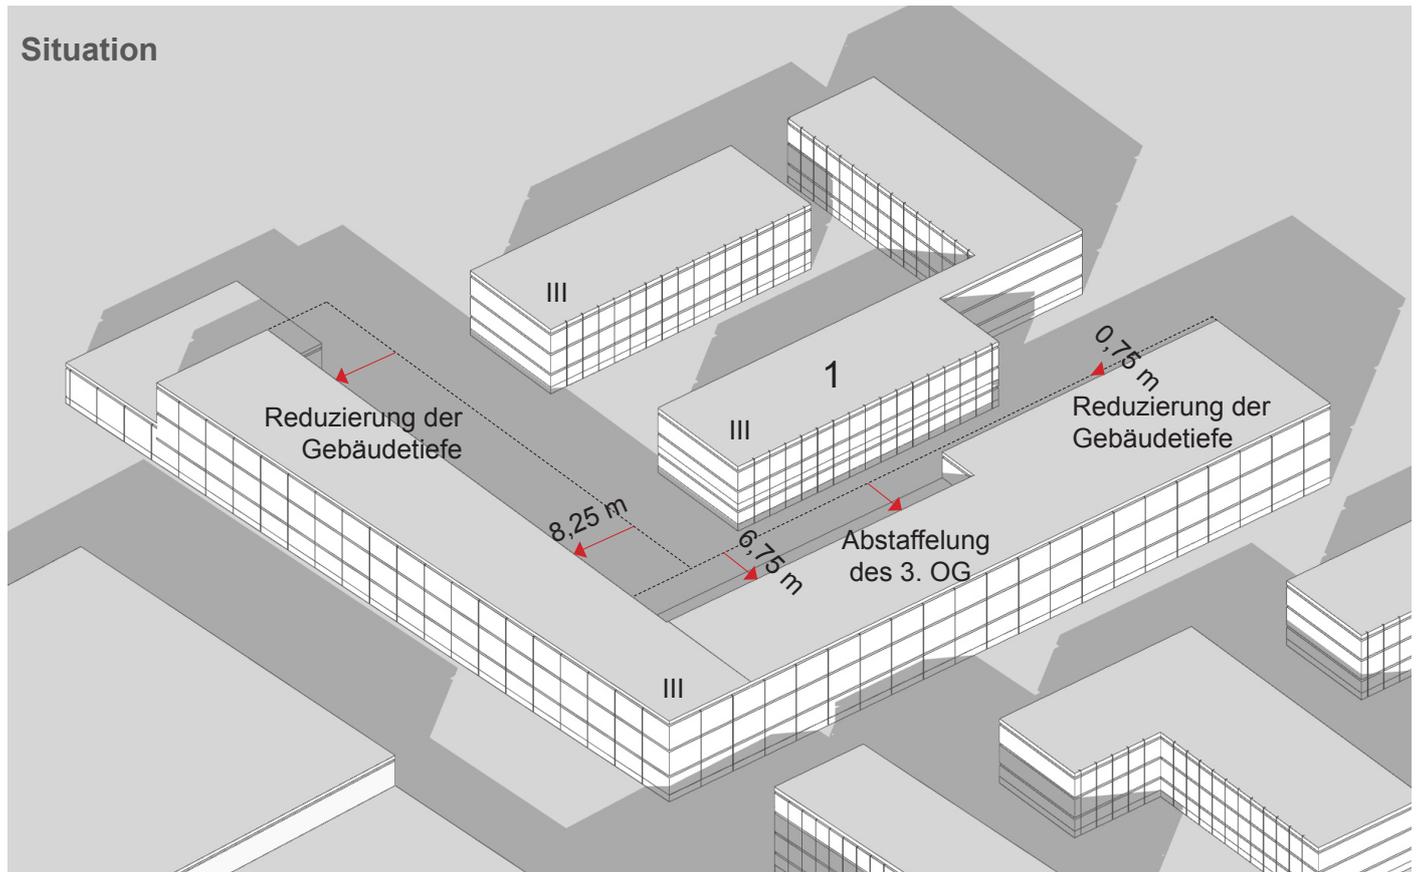
Um verbesserte Besonnungsverhältnisse für die Wohnräume im Erdgeschoss des Gebäude (1) auch am 17. Januar herstellen zu können, wurde der Bauraum der benachbarten Gemeinbedarfsfläche über folgende Parameter optimiert und die Besonnung erneut untersucht:

Abb.: Optimierungsvorschlag der Baukörper für eine ausreichende Besonnung

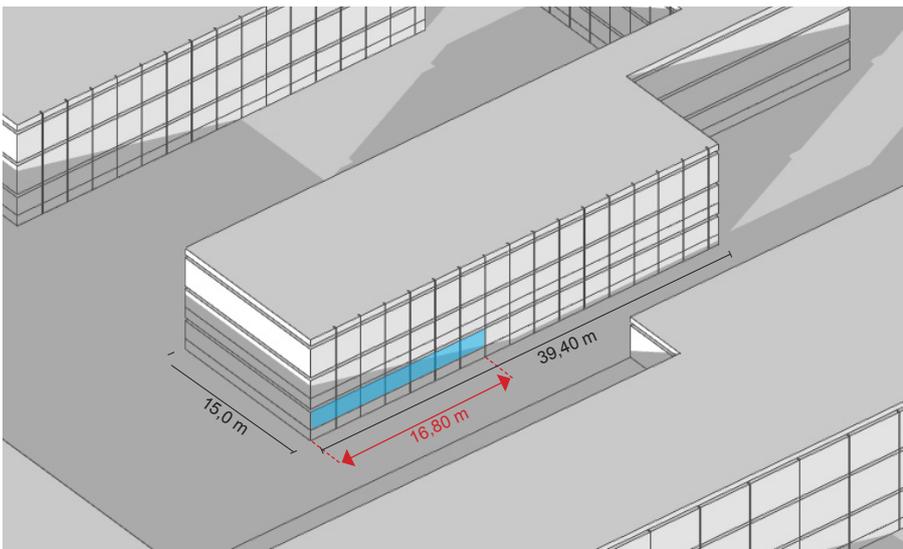
Trotz Veränderung der Parameter des umgebenden Bauraums kann für den dargestellten Baukörper in Teilbereichen des Erdgeschosses keine ausreichende Besonnung **alleinig** über die Südfassade erreicht werden, diese auch weiterhin eine zu lange Verschattung durch die Nachbargebäude erfährt (kritischer Zeitraum zwischen 13 h und 14 h). Der unzureichend besonnene Bereich betrifft sieben Rasterachsen von je 2,40 m Breite entlang der Südfassade (obere Abbildung).

Abb.: unzureichend besonnener Bereich im EG an der Südfassade

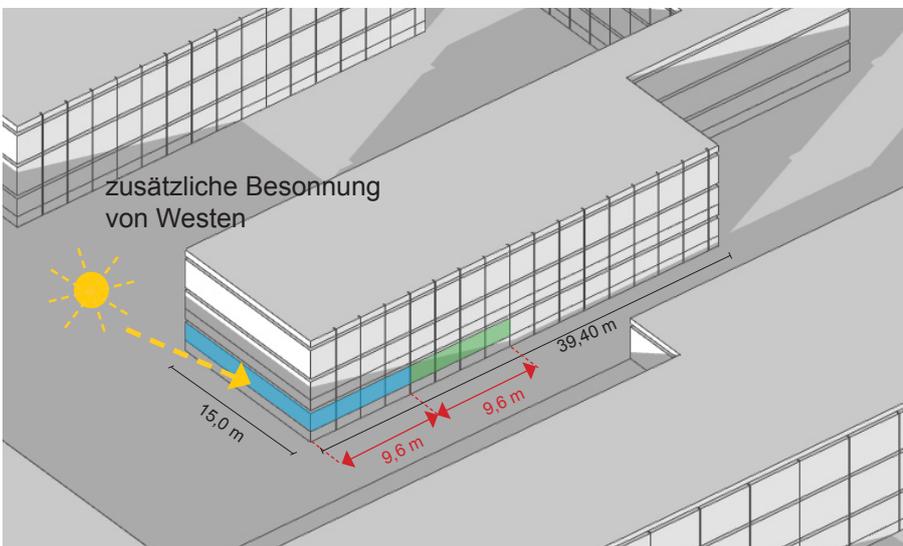
Aufgrund seines Typus und seiner Position bietet der Baukörper jedoch die Möglichkeit, den hinter der in unzureichend besonnenen Teil der Südfassade liegenden Wohnraum gleichzeitig über die Westfassade her zu besonnen. Durch die erfolgte Modifikation der maßgebenden schattenwerfenden Kanten (Verringerung der Tiefe des Bauraums) können die Besonnungsverhältnisse im Januar verbessert werden und erlauben eine Ausrichtung der Wohngrundrisse in der Form, dass mindestens ein Wohnraum innerhalb der Wohnung zu einem nicht verschatteten Fassadenbereich orientiert und ausreichend besonnt werden kann, z.B. über die Westfassade und über den östlichen, ausreichend besonnenen Bereich der Südfassade (untere Abbildung).

Abb.: Entsprechende Anordnung und Ausrichtung der Wohnungen

--> Beispiel: Eckwohnung mit Besonnung über Westfassade

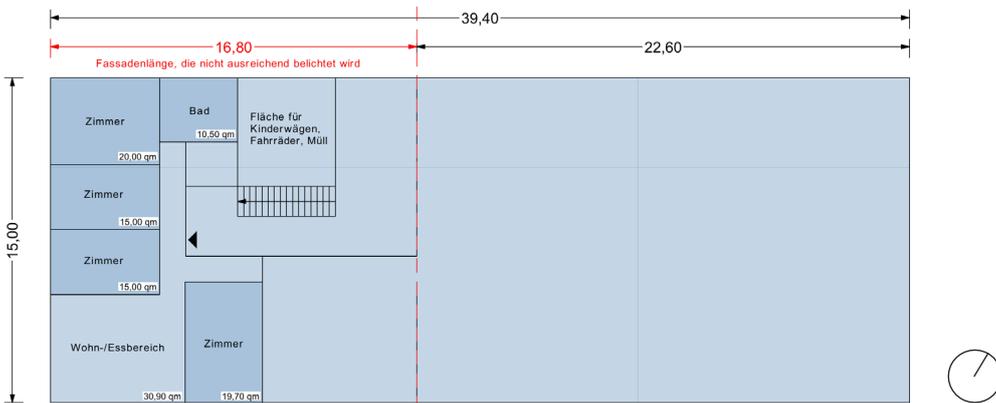
Demzufolge bietet sich die Möglichkeit, an dieser Stelle eine Familienwohnung zu gestalten, deren Räume Besonnung von Westen erfahren.

Abb.: Beispiel eines auch von Westen besonnten Wohnungsgrundrisses

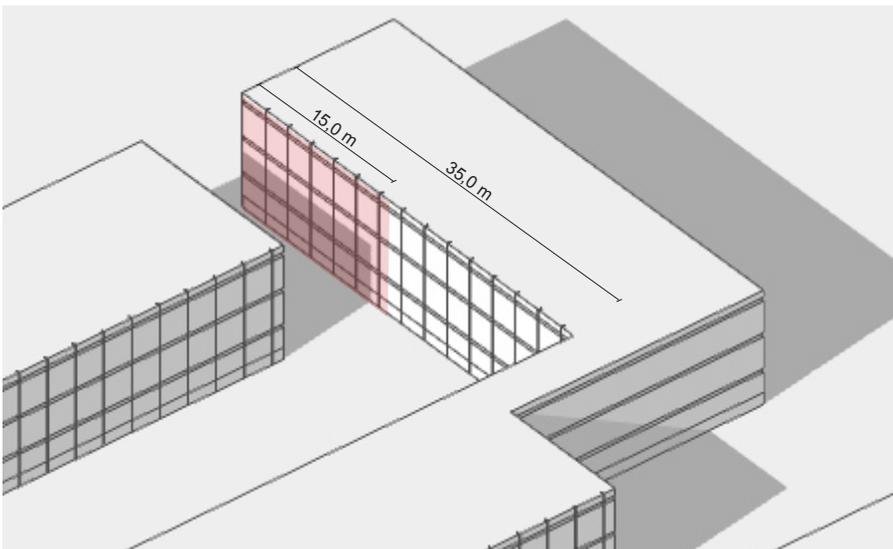
Für den markierten Teilbereich der Westfassade, der eine Unterschreitung der Abstandsflächen zu seinem Nachbargebäude erfährt, können am 22. September im Erdgeschoss und 1. Obergeschoss mit einer Besonnungsdauer von maximal 2,5 h (11 Uhr - 13.30 Uhr) keine ausreichenden Werte erreicht werden.

Die zu lange Verschattung durch das Nachbargebäude erstreckt sich über sechs Rasterachsen von je 2,40 m Breite (obere Abbildung).

Abb.: unzureichend besonnener Bereich an der Westfassade

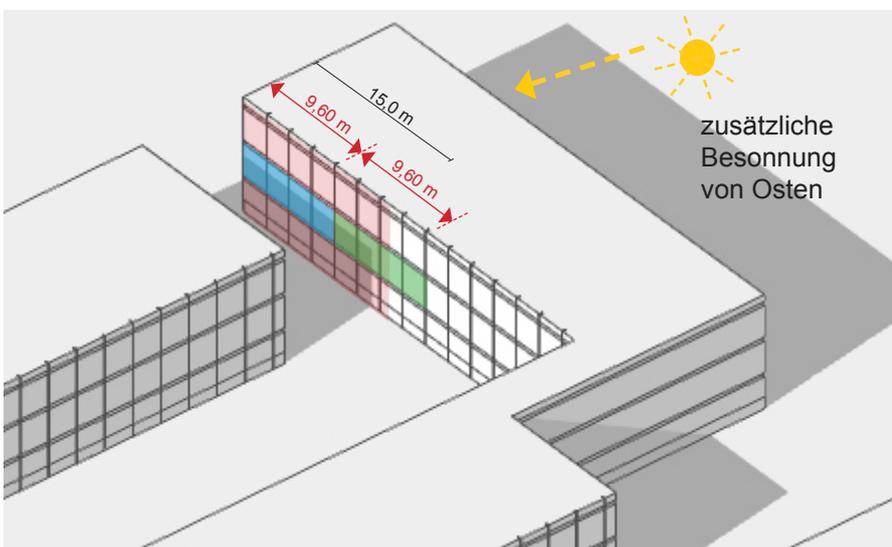
Aufgrund seines Typus und seiner Position bietet der Baukörper jedoch die Möglichkeit, den hinter der in unzureichend besonnenen Teil der Westfassade liegenden Wohnraum gleichzeitig von Osten her zu besonnen. Mit einer Ausrichtung und Gestaltung der Wohnungen im blau markierten Abschnitt (untere Abbildung) als durchgesteckte Grundrisse im EG und 1. OG könnten somit durch die Besonnung von Osten zusätzlich zwei Sonnenstunden berücksichtigt und somit die erforderlichen Werte erreicht werden. Hinter dem grün markierten Abschnitt kann sich eine Wohnung befinden, die nur zum Westen orientiert ist aber sich über mindestens eine ausreichend besonnene Rasterachse erstreckt.

Abb.: Entsprechende Anordnung und Ausrichtung der Wohnungen in diesem Bereich
