**Bauvorhaben
Kirchheim 2030**

in 85551 Kirchheim

ergänzende Schadstoffuntersuchungen

München, im April 2019

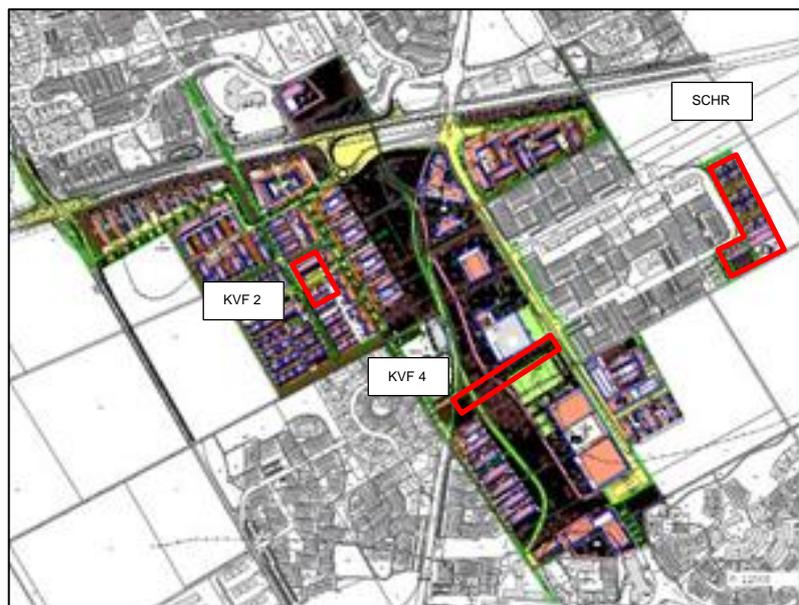
Abbildung 1 - Umgriff des Untersuchungsgebiets mit der vorläufigen Bebauungsplanung sowie den nachuntersuchten KVF 2, 4 und Schlehenring (SCHR)

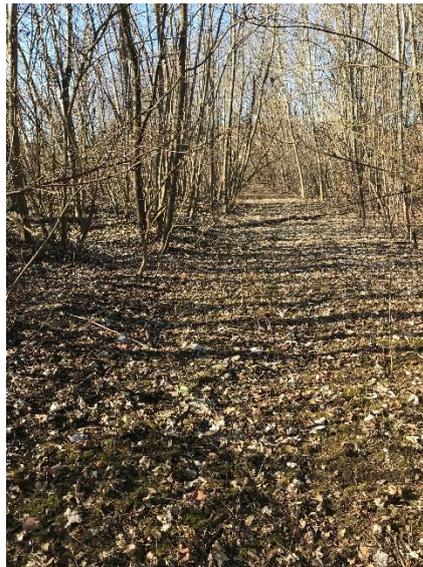
Die umliegenden Waldflächen bestehen aus offensichtlich einzeln angeschütteten Haufwerken, die mittig durch einen ehemaligen Fahrweg durchtrennt sind. Auf diesem Fahrweg befindet sich auch kein Bewuchs, so dass von einer erhöhten Verdichtung auszugehen ist. (Abbildung 2)

Abbildung 2 – Auffüllungen im Bereich KVF 4

Die entnommenen Mischprobe KVF 4 MP 1 wurde aus dem Bereich des oberen Bodenhorizonts (Auffüllungen) entnommen und entspricht der Tiefenlage 0,30 -0,60m. Bis auf die Gehalte an Arsen und Blei, die mit 9,5 und 23 mg/kg leicht erhöht sind, blieben alle Parameter unauffällig und weit unterhalb der Hilfwerte. Entsprechend kann eine orientierende abfallrechtliche Einstufung in die Kategorie Z0 erfolgen. Wiederum bedacht werden muss hierbei der Gehalt an DOC (2,2 – 2,4 mg/l) und TOC (1,3 – 1,8 M%) im Sinne der abfallrechtlichen Bewertung die für die angeschütteten humusreichen Böden ausschlaggebend werden könnten
